# Peningkatan Kualitas Jalan pada Jalan Abdul Gani atas Kota Batu

ARMADA : Jurnal Penelitian Multidisiplin

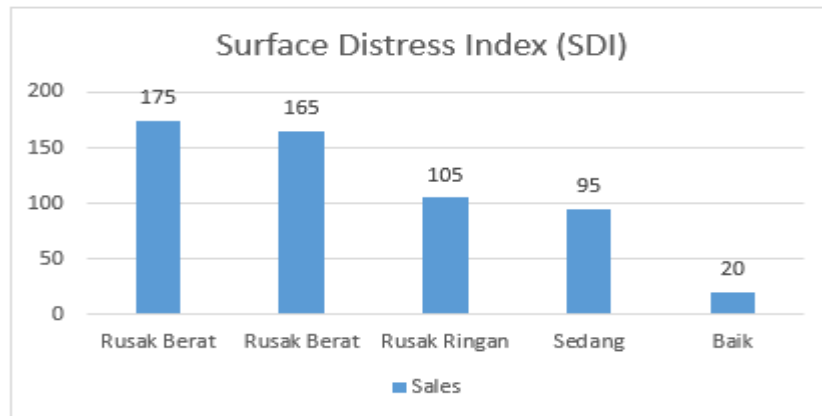
**Gambar 3.** Perhitungan Persegmen Jalan  
(Sumber: Hasil Penelitian, 2026)

Terdapat juga pergeseran fungsi ruang pedestrian jelas membuat ketidaknyamanan para pejalan kaki. Mereka tidak bisa lagi tenang berjalan sambil menikmati sekitar kota dan juga mereka harus berhati-hati dan tetap waspada, jangan sampai terserempet kendaraan yang berlalu lalang (Gobel, 2018). Hasil survei menunjukkan kerusakan dengan tingkat rusak berat, rusak ringan, dan sedang yang tersebar pada titik STA 0.00+0.100, STA 0.100+0.200, STA 0.200+0.300, STA 0.300+0.400, STA 0.800+0.900, STA 1.700+1.800. Segmen lainnya menunjukkan jalan yang relatif baik dengan sedikit hingga tidak ada kerusakan. Nilai SDI yang diperoleh memberikan informasi yang berguna untuk perencanaan pemeliharaan jalan dan pengambilan keputusan terkait prioritas perbaikan jalan. Data kuantitatif dalam bentuk Grafik 1, menyajikan hasil rinci dari nilai SDI per segmen jalan. Dimana pada STA 0.00+0.100 dan STA 0.100+0.200 terdapat kerusakan berat yang terjadi dilokasi yaitu keambelasan jalan, lalu pada STA 0.200+0.300 dan STA 0.300+400 terdapat kerusakan ringan terjadi dilokasi yaitu drainase meluap yang mengakibatkan debit air mengalir di permukaan jalan pada akhirnya mengikis jalan, lalu pada STA 0.800+0.900 dan STA 1.700+1.800 terdapat kerusakan sedang terjadi dilokasi yaitu lubang pada jalan.
