## **Pemberdayaan Masyarakat Pascabanjir Bandang melalui Instalasi *Wash Station*, Edukasi, dan Penanganan Penyakit Kulit di Desa Batu Busuk, Kelurahan Lambung Bukit, Padang**

**Fitriyanti<sup>1</sup>, Huntari Harahap<sup>2</sup>, Riska Amalya Nasution<sup>3</sup>**

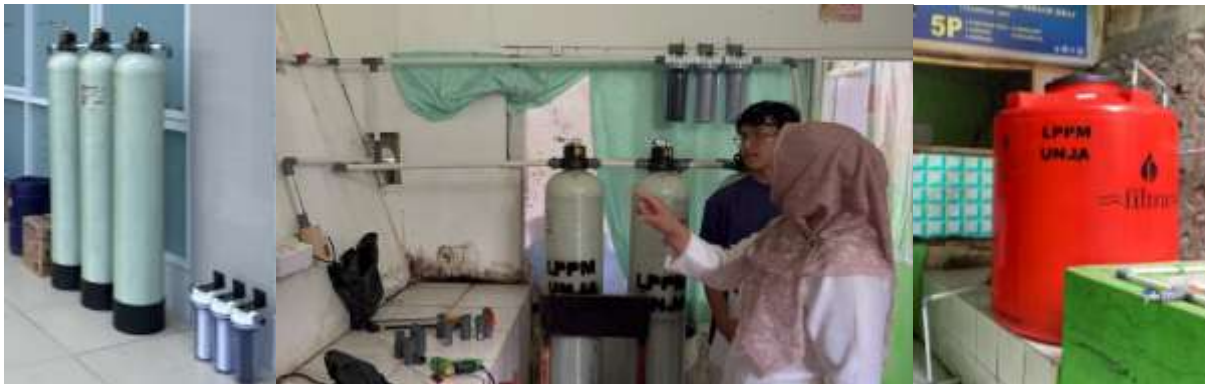
**Gambar 2.** Pemasangan teknologi *Wash station* di SD Bustanul Ulum Semen Padang

Keterangan: (a) Kiri, satu set teknologi *wash station* yang siap diinstalasi; (b) Tengah, proses pemasangan *wash station* dari pengurusan izin hingga *set up* serta uji kelayakan air minum dan air bersih di Laboratorium; (c) Kanan, penampungan air bersih pasca filtrasi.

Satu paket *wash station* dipasang di lingkungan sekolah terdiri atas pompa pendorong merek *Tedmond*, unit penjernih bermerek Filtra dengan lima tahap filtrasi yaitu sedimen, karbon aktif jenis *granular activated carbon*, karbon aktif jenis *carbon tower outlet*, membran *reverse osmosis* berkapasitas 400 galon per hari, dan karbon pascafiltrasi, dilengkapi lampu ultraviolet 30W sebagai tahap sterilisasi akhir. Rangka unit menggunakan baja tahan karat seri 304 bermutu pangan, ditunjang tandon penampung berbahan *polyethylene* berkapasitas

Unit filtrasi *reverse osmosis* dan *ultraviolet* terinstalasi dan berfungsi dengan sangat baik yang ditempatkan di SD Bustanul Ulum Semen Padang karena kemudahan akses oleh seluruh warga, kedekatan dengan sumber air serta daya listrik yang mencukupi untuk proses pemurnian air dengan kapasitas distribusi harian yang dirancang mencapai 10.000 L air minum dan air bersih (Gambar 2). Hasil uji laboratorium terhadap air bersih dan minum yang dihasilkan oleh alat *wash station* nomor LHU 27615/LHU/LK-SB/III/2026 tanggal 12 Maret 2026 menunjukkan kadar total coliform sebesar 0 CFU/100 mL dan *Escherichia coli* sebesar 0 CFU/100 mL yang mengindikasikan sampel air memenuhi baku mutu yang dipersyaratkan (Kemenkes, 2023). Capaian ini sejalan dengan bukti bahwa pengolahan air pada titik konsumsi menggunakan membran semipermeabel disertai disinfeksi ultraviolet secara konsisten menurunkan kontaminasi mikrobiologis air hingga memenuhi standar layak konsumsi (Alareqi et al., 2024; Wyasena et al., 2022).
